M. Philbert. le 9 Mai 1901.

1<sup>re</sup> Le double mur qui masquait la crypte, à l'ouest, était plaqué, après coup, et sans liaison avec la maçonnerie de cette crypte, jusqu'à une certaine hauteur indiquée ci-dessous.

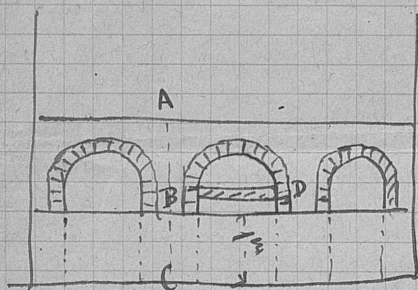
de A à B - partie accolée.

de B à C - partie commune où il paraît y avoir liaison.

Mais comme il existe unlinteau de B à D, on peut supposer qu'il y avait une porte au milieu et 4 fenêtres de chaque côté de cette porte.
