CLOCHERS A HOURS DU BAS-LIMOUSIN

René FAGE

Extrait du *Bulletin Monumental*, t. LXXI, 1907.

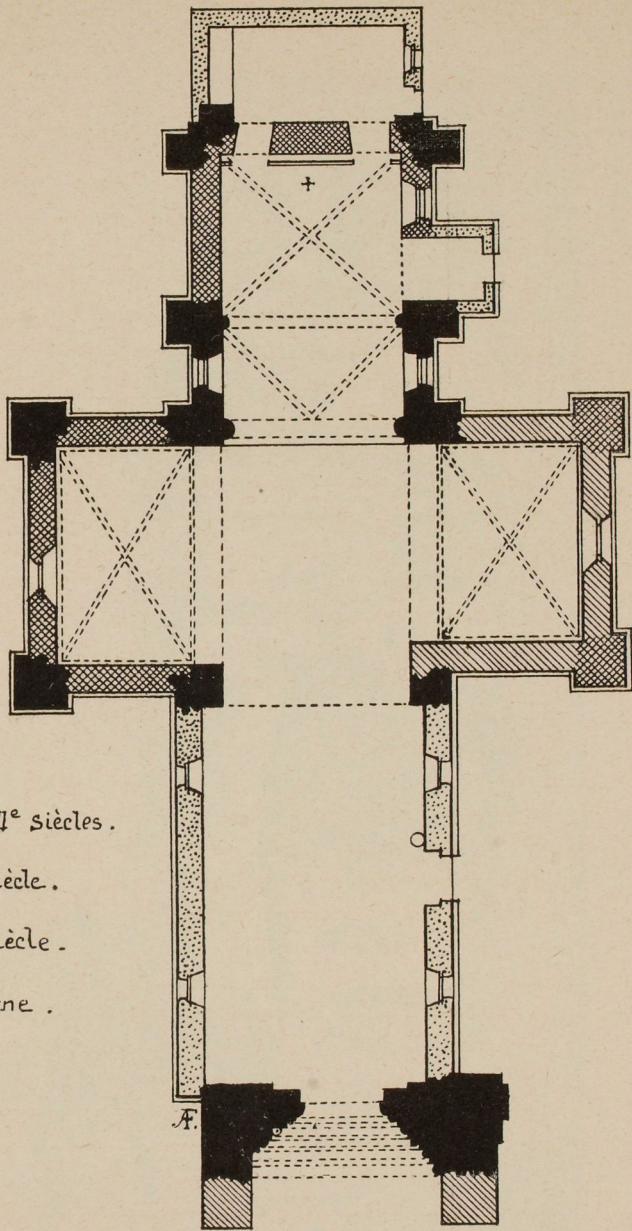
Église de Saint-Chamant.

■ XII^e et XIII^e Siècles.

■ XIV^e siècle.

■ XV^e siècle.

■ Moderne.

Plan.

L'église actuelle, dont certaines parties importantes sont de la seconde moitié du XII^e et du commencement du XIII^e siècle, a été fortement remaniée et reprise au XIV^e, au XV^e siècle et à l'époque moderne. Son plan est cruciforme, avec une seule nef et un transept très saillant. Le chevet est plat, et la sacristie, placée derrière le mur du chevet, dans le prolongement de l'édifice, a la même largeur que lui. Le chœur et les deux croisillons sont voûtés d'ogives. Un large méplat règne sur les branches d'ogives du chœur et du croisillon du nord. Les ogives du croisillon du sud, moins grossières, sont ornées d'un tore avec un petit méplat. La nef, y compris le carré du transept, est plafonnée. A l'entrée du chœur, deux colonnes engagées, dont les chapiteaux sont épannelés,

Il est facile de constater que les voûtes sont plus jeunes que certaines parties des murs qui les supportent, et que ces murs n'appartiennent pas tous à la même époque. Les murs de la première travée du chœur en partie, les colonnes engagées sur lesquelles repose l'arc triomphal, les piliers du carré du transept, les contreforts trapus qui épaulent les angles extérieurs du croisillon du nord et du chevet, sont de la seconde moitié du XIII^e siècle, au plus tard des premières années du XIII^e. Les murs de la seconde travée du chœur et ceux du transept paraissent avoir été repris quand on a construit les voûtes.

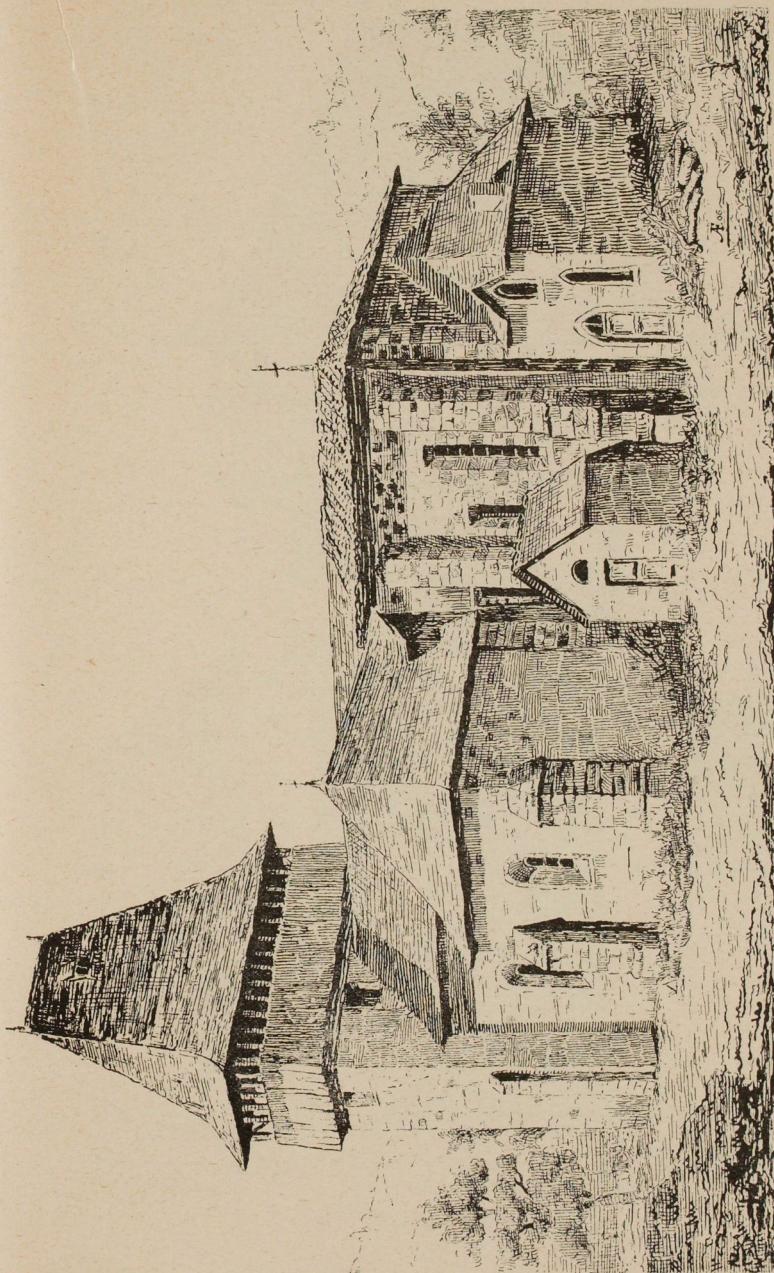
Église de Saint-Chamant.

Vue d'ensemble.
